ACADEMIA POLITÉCNICA MILITAR

ACCIDENTE POR DOBLE CARGA EN MORTEROS

CRL. Ramón Cápona Kurt¹
Dr. Aquiles Sepúlveda Osses²

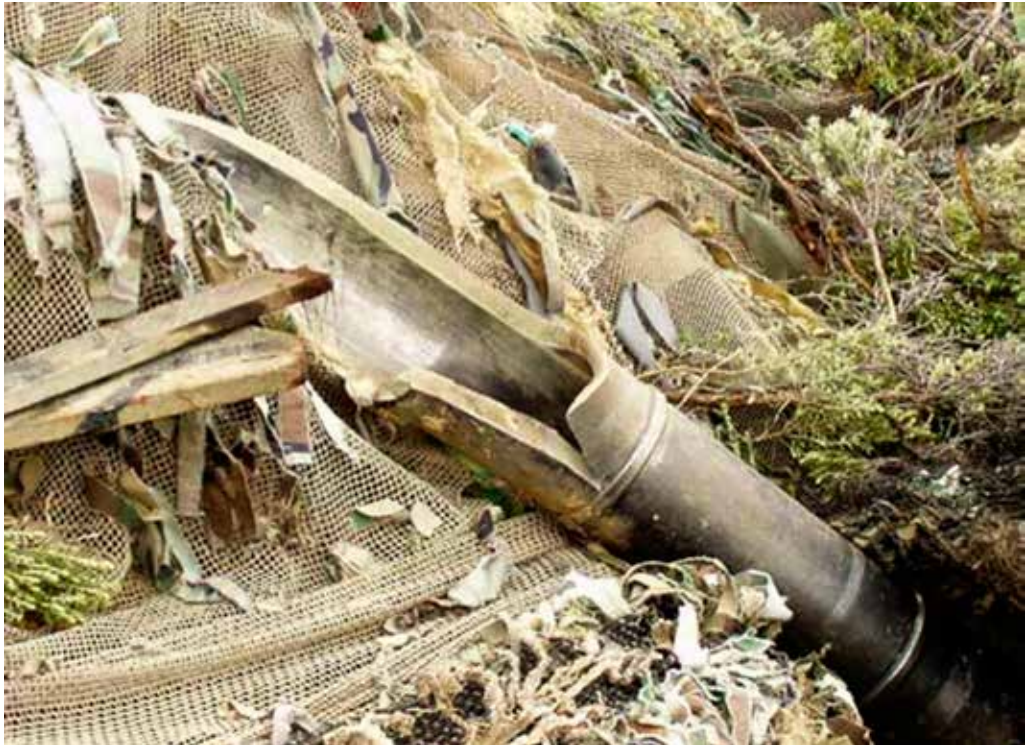
Figura N° 3: Restos de mortero destruido por DC, Chile 2004.

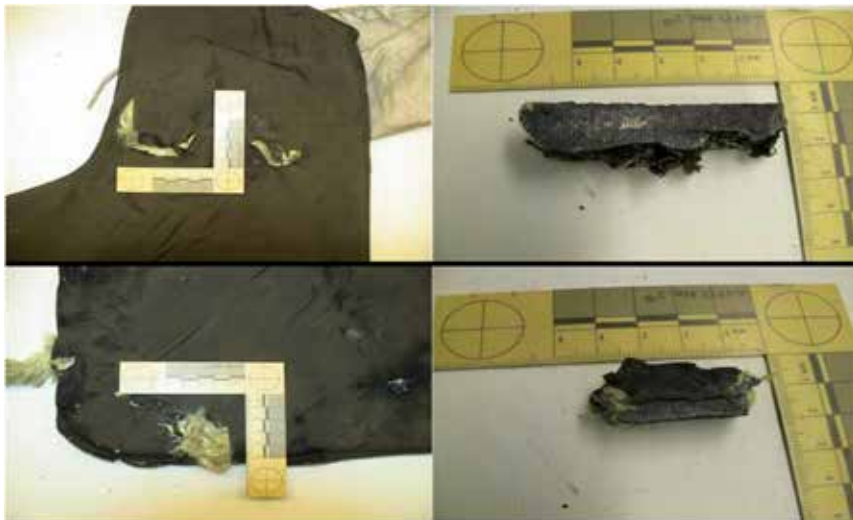
Complementariamente, se destaca el hecho de que el uso de chalecos anti-fragmentos durante el ejercicio contribuyó a evitar de manera importante un número mayor de bajas, ver figura N° 11.

Figura N° 11: Dos de los fragmentos más grandes de granada, encontrados en el chaleco protector del sirviente-cargador. Ambos fragmentos perforaron cuatro capas, de un total de catorce que componían el chaleco. Accidente por Doble Carga en mortero 120 mm en Rovajärvi, Finlandia, Dic.2005 (Photo: © Safety Investigation Authority Finland). [7]

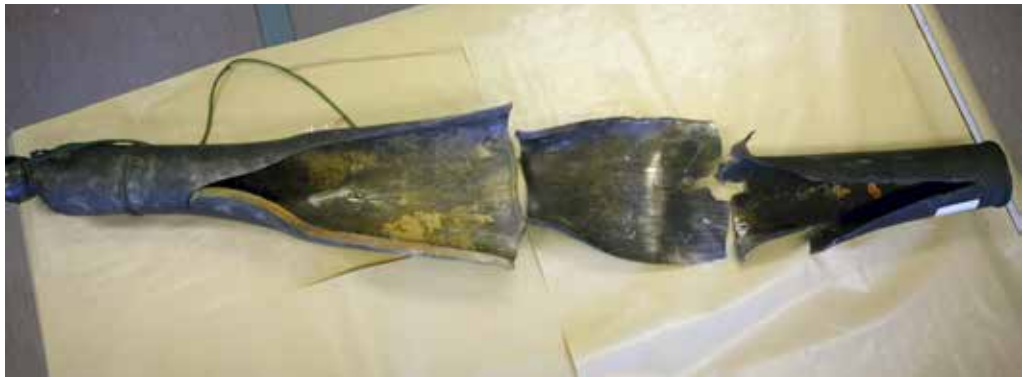
La información más completa sobre este tipo de casos corresponde a un detallado informe finlandés [7]. El documento analiza un accidente con un mortero de 120 mm, ver figura N° 12, que tuvo lugar en el campo de tiro de Rovajärvi, Finlandia, en diciembre del año 2005, con un fallecido y cinco heridos del ejército de ese país. Los peritajes realizados, los cuales incluyeron pruebas de tiro controladas y destructivas de morteros, mostraron que se trataba de un accidente por DC. Ello quedó irrefutablemente confirmado por una filmación del suceso recuperada después de concluidos los peritajes. Los daños causados por el accidente se atribuyeron principalmente a la deflagración de las cargas de proyección.

La investigación finlandesa estableció la ocurrencia de los siguientes eventos en el interior del tubo durante el disparo: La acción del tira-fuego produjo la ignición de las cargas de proyección de la primera bomba y el correspondiente desplazamiento de ella. Así, la espoleta de la granada inferior golpeó contra el cartucho central de la granada superior, deformándose e iniciando la combustión de las cargas de proyección de la granada superior. El vaso de la granada inferior se deformó y fracturó, permitiendo la quema parcial del explosivo rompedor, sin que éste detonara; lo anterior contribuyó a aumentar aún más la ya excesiva presión sobre las paredes del tubo. Finalmente, el tubo se destruyó, alcanzando a ser expulsadas las bombas.

Figura N° 12: Tubo de mortero 120 mm objeto de accidente por DC en Rovajärvi, Finlandia, Dic.2005 (Photo: © Safety Investigation Authority Finland). [7]

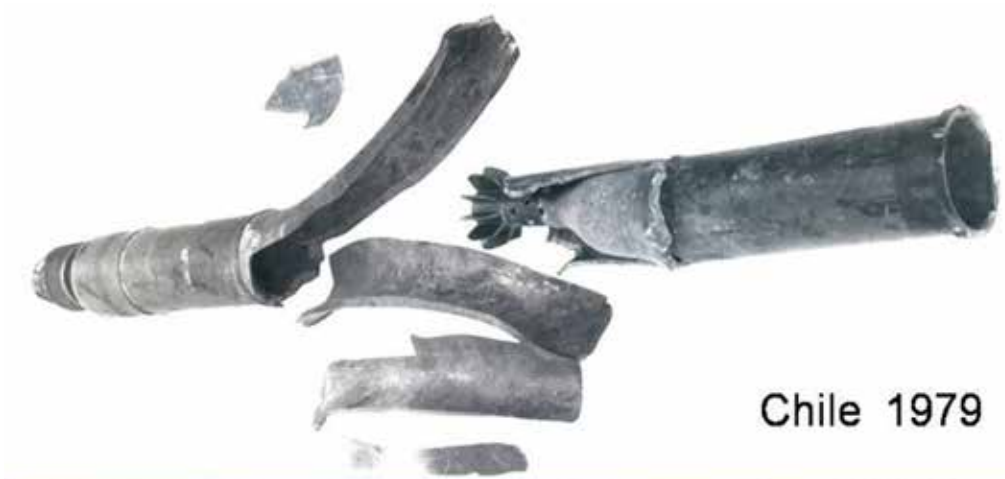
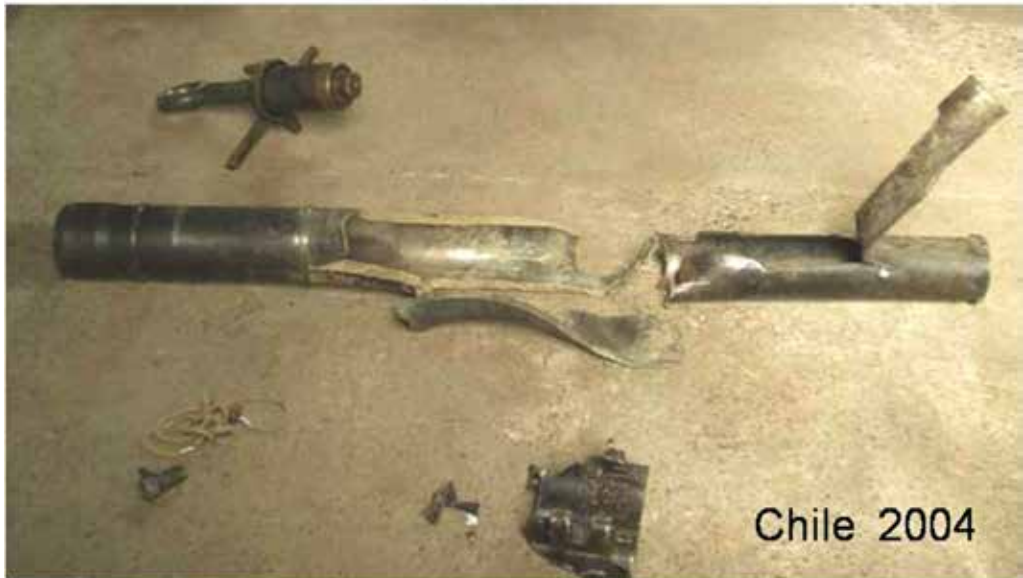
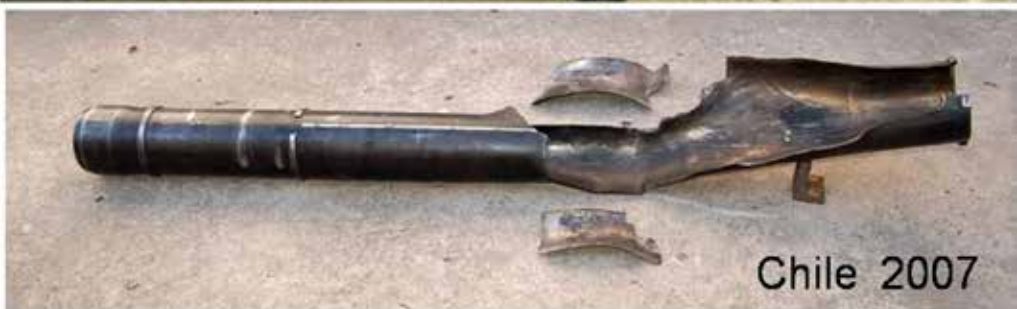
En el ámbito institucional, IDIC participó en tres peritajes sobre accidentes relacionados con explosiones prematuras en morteros de 120 mm. Dos de estas situaciones ocurrieron en los últimos diez años, con resultados lamentables para el personal. En todos los casos, los tubos se destruyeron presentando daños generales similares entre sí, ver figura N° 13, y además similares a los del tubo objeto de doble carga presentado en el informe finlandés, ver figura N° 12. Como además en los tres casos nacionales no se detectó evidencia de detonación del alto explosivo ni proyección de esquirlas, se desprende que ellos, como el caso de Finlandia, correspondieron a doble carga con solo deflagración de cargas de proyección dentro del tubo, que es el mecanismo más usual de este tipo de accidentes (ver capítulo 4.2.1).

Figura N° 13: Daños presentados por los tubos de tres morteros 120 mm peritados por IDIC. Los tubos presentan daños generales similares entre sí y también con aquellos del tubo del accidente de Finlandia del año 2005 (ver Figura 12). Estos daños son consistentes con accidentes por doble carga con solo deflagración de cargas de proyección.
