ACADEMIA POLITÉCNICA MILITAR

ACCIDENTE POR DOBLE CARGA EN MORTEROS

CRL. Ramón Cápona Kurt¹
Dr. Aquiles Sepúlveda Osses²

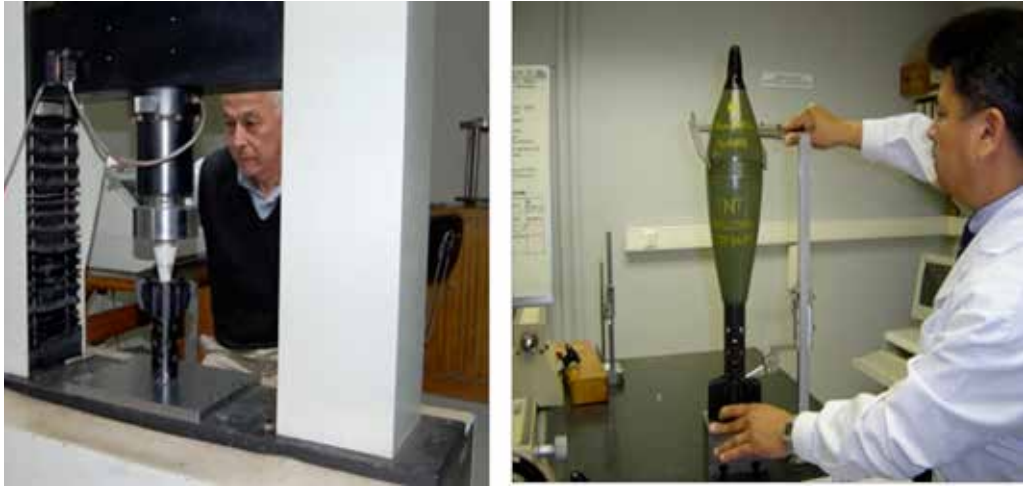
Figura N° 1: Personal de IDIC realizando, como parte de un peritaje de morteros: a) la simulación del efecto de comprimir la cabeza de una espoleta contra el culote del cartucho central de una granada y b) la determinación de las dimensiones de una munición.

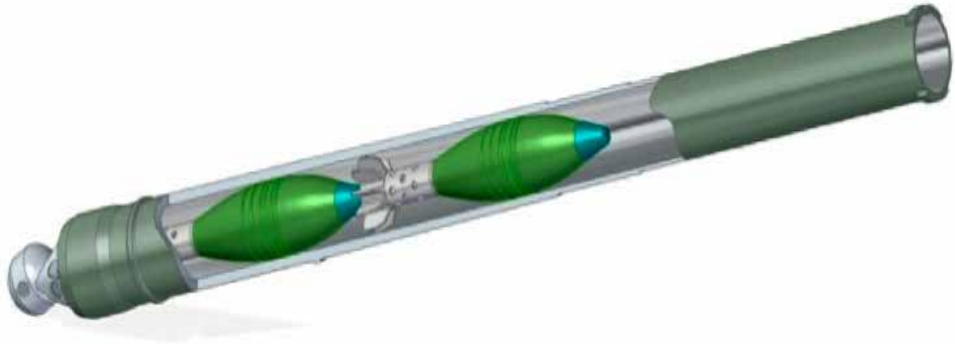
Figura N° 2: Vista esquemática de doble carga en un tubo de mortero.

El accidente por DC en un mortero se origina cuando se encuentran anormalmente presentes dos bombas en el tubo del arma al momento del disparo, ver figura N° 2. Se trata de un evento que, aunque de baja frecuencia, generalmente produce graves consecuencias, pudiendo incluir la muerte de uno o más sirvientes de la pieza.

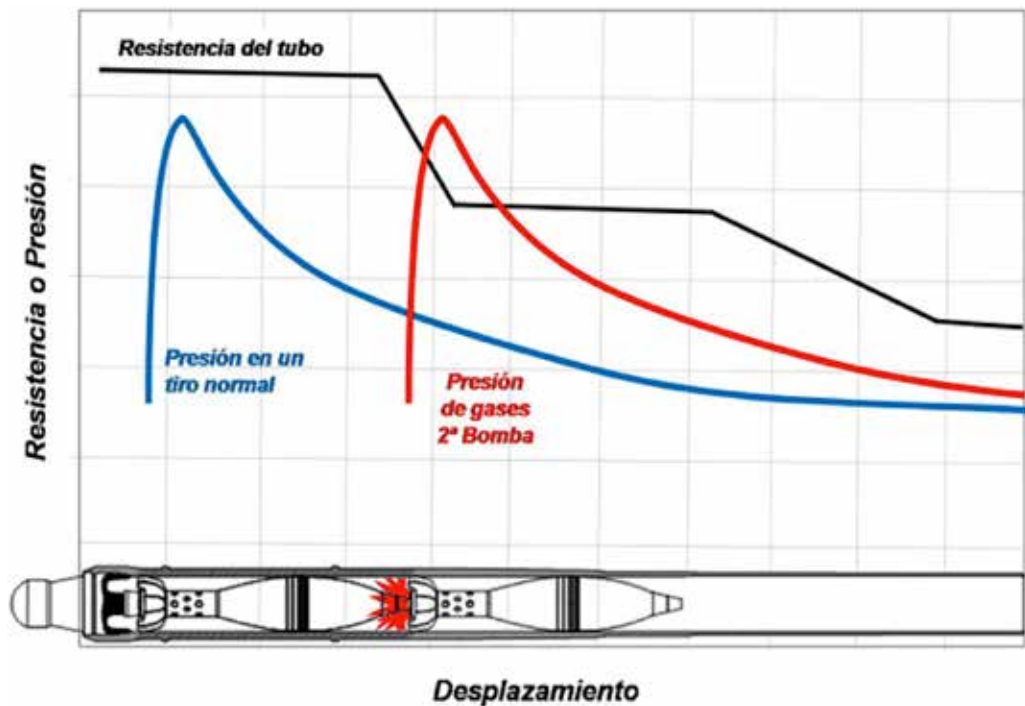
En concordancia con lo precisado anteriormente respecto del espesor variable del tubo, un factor determinante es el lugar donde se activa en el tubo la carga de proyección de la segunda bomba. Esta activación ahora no ocurre en el fondo del tubo, sino que más arriba, en una zona donde el disminuido espesor de pared es insuficiente para soportar la alta presión generada. En la figura N° 8 se muestra cómo en este caso la curva de presión desplazada de la segunda bomba (curva roja) supera la curva de resistencia del tubo (curva negra), provocando la destrucción del tubo, especialmente más allá de su parte inicial más gruesa. Si complementariamente se activasen las cargas de proyección de la primera bomba, la presión interior sería aún mayor y también el efecto destructivo.

Figura N° 8: Representación esquemática de la curva de presión de los gases (curva roja) cuando ésta es generada por la carga de proyección de una segunda bomba. Se observa que esta curva está parcialmente por sobre la curva de resistencia del tubo (curva negra): la resistencia del tubo es excedida y el tubo fallará. Sólo como referencia se presenta la curva de presión (curva azul) de un tiro normal.
